Nouvelles

Numéro 2/2001

Collision en vol

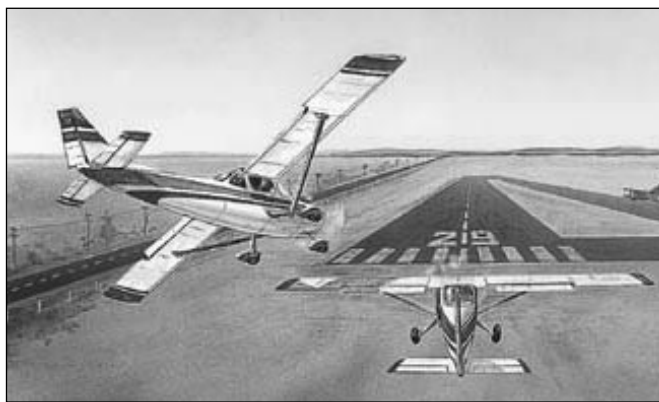
14 h 23 min 11 s : Le C150 prolonge son parcours vent arrière pendant que l'appareil qui le précède tourne en

finale. Ce dernier fera un arrêt complet. Le C172 amorce le parcours vent arrière gauche pour la piste 29.

14 h 24 min 38 s : Le C150 est maintenant établi en parcours final à environ 5,8 milles marins (NM) du bout de la piste tandis que le C172 est établi en parcours de base.
